Vol.7 Nr.180 2012

# Tiltakskartlegging i landbrukets hydrotekniske systemer i deler av Haldenvassdragets nedbørfelt

Områder med mye bakkeplanering i Marker og Aurskog-  
Høland

Atle Hauge og Håkon Borch  
Bioforsk Jord og Miljø

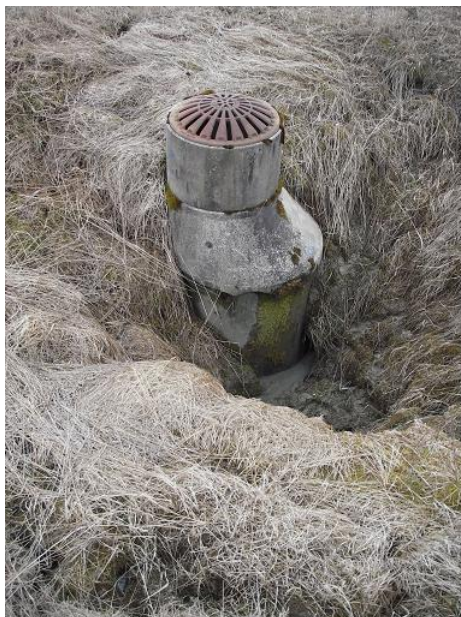
Men kummene er også et svakt punkt. Eldre kummer er sjelden tette, og vannet finner dermed veien ned på utsiden av kummen, og inn gjennom skjøter og utettheter. Det har vært vanlig å føre sideledninger og dreneringsledninger inn i kummen ved å hogge inn et hull i kumveggen, uten at dette tettes skikkelig etterpå. Når vannet begynner å renne gjennom store porer i leirjorda og inn i disse utetthetene, blir det erosjon av partikler, og etter hvert dannes det store erosjonskrater rundt kummene. Det er ikke uvanlig at kummene står igjen som piper midt i et erosjonskrater, som ofte går helt ned til bunnledningen.

*Bilde 1: Kummer med lekkasjer blir stående som piper i et erosjonskrater som kan gå helt ned til bunnledningen. Foto: Atle Hauge*

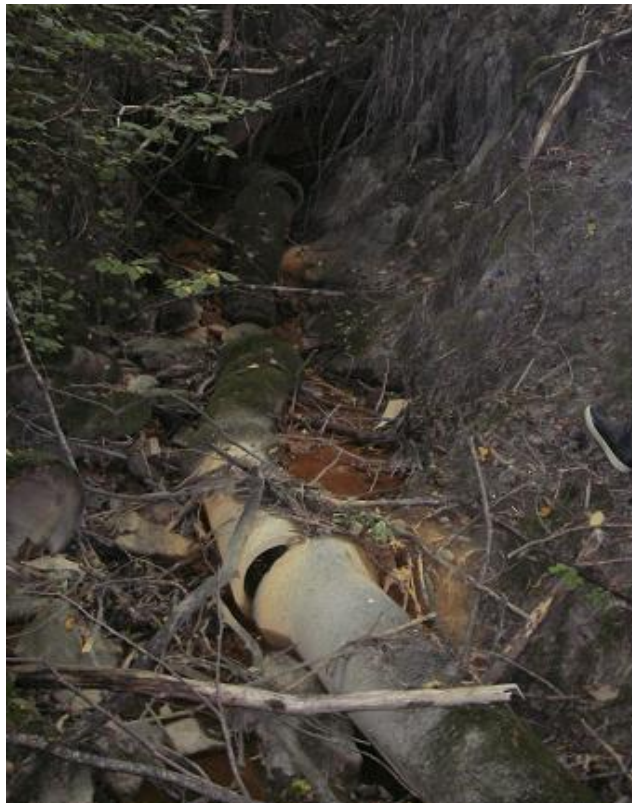
I utløpet av rørgata er det vanlig at frosten beveger rørene, og en får dermed dratt ytterste rør litt ut, og vannet begynner å renne i glipen mellom siste og nest siste rør. Etter hvert eroderes jorda vekk, og siste rør faller ut. Dette kan gjenta seg innover rørgata, så flere rør etter hvert faller ut.

*Bilde 2: I enden av rørgata spyles leira vekk i lekkasjer mellom de siste rørene, og det siste røret dras ut. Dette kan gjenta seg videre innover. (Foto: Atle Hauge)*
