Vol. 9 Nr. 179 2014

# Vurdering av kantsoner langs Lierelva oppstrøms Bjørkelangen (Vannområde Haldenvassdraget)

Resultater fra undersøkelser i 2014

Eva Skarbøvik og Anne-Grete Buseth Blankenberg.

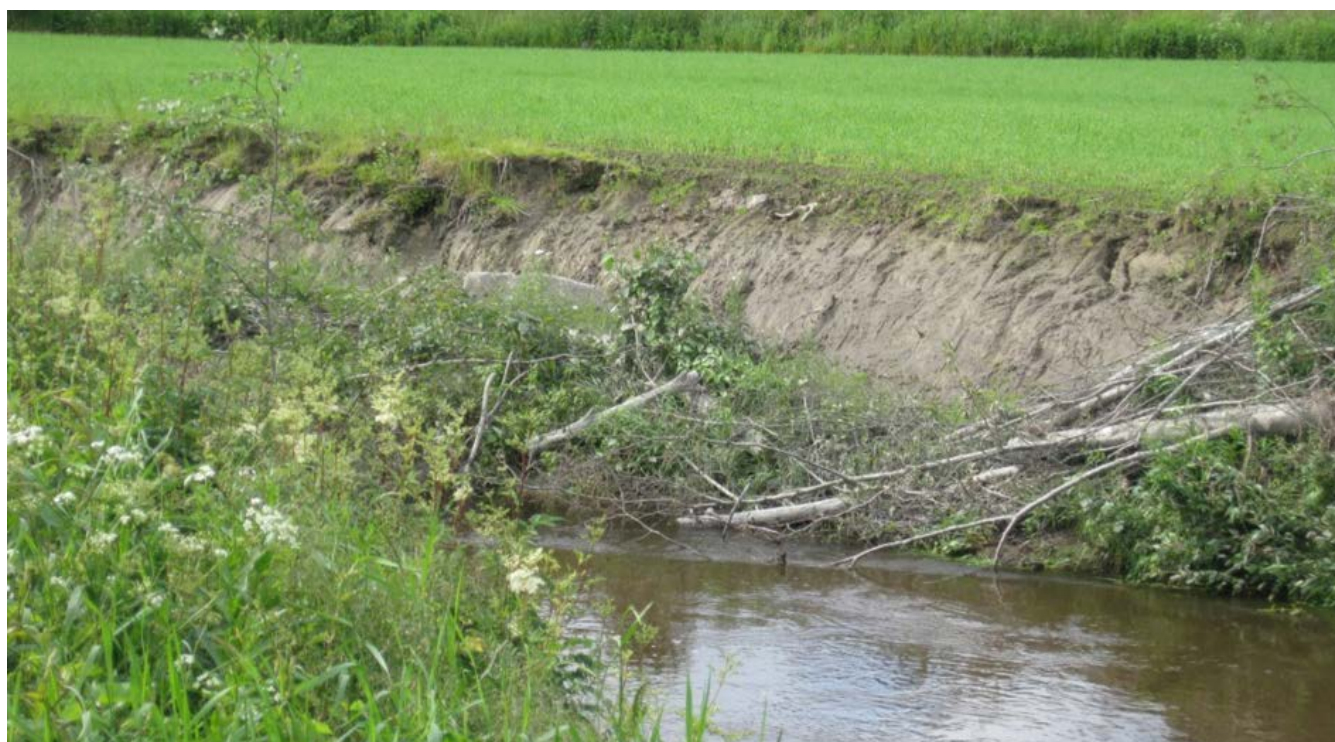
*Forsidefoto: Erosjonskant etter trefelling, Lierelva. Foto: Eva Skarbøvik*

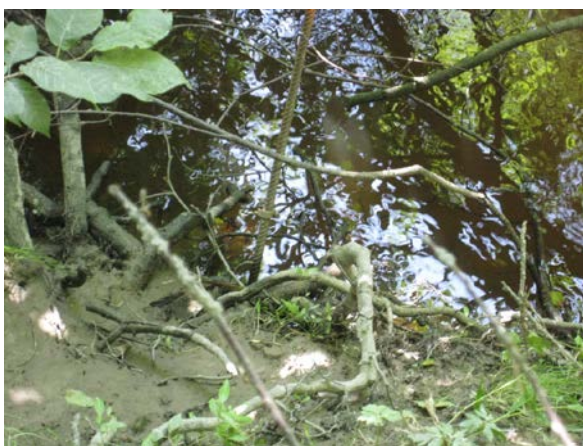
Figur 13. Venstre bilde: Lokalitet 13, lokaliteten er inne i skog/kjerr, markøren på erosjonspinnen var ca. 15 cm fra bakken da dette bildet ble tatt. Høyre bilde: Elvestrekning oppstrøms Lierfossen – bildet viser typisk undergraving av bredden.

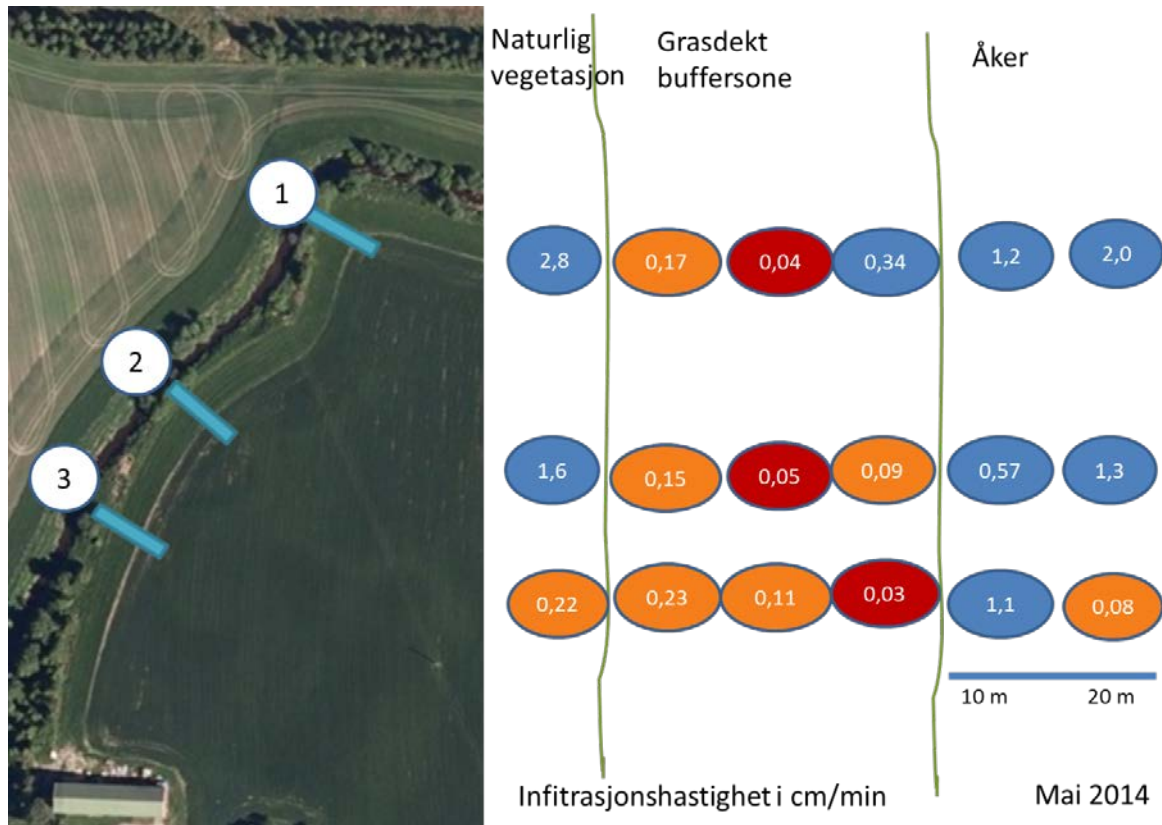
Figur 16. Resultater av infiltrasjonstester i mai 2014.

Infiltrasjonsskapasiteten var gjennomsnittlig best i den naturlige buffersonen (mai; 1,5 cm/min), dårligst i den grasdekte buffersonen (mai; 0,13 cm/min og oktober; 0,5 cm/min). Inne på åkeren var infiltrasjonshastigheten i gjennomsnitt og 1,02 cm/min og 1,35 cm/min i hhv. mai og oktober. Infiltrasjonsskapasiteten var dårligere på våren (i mai) enn om høsten (oktober). Dette er særlig merkbart i den grasdekte buffersonen, som har mindre god og dårlig infiltrasjon i åtte av de ni målepunktene. Det er vanskelig å si noe konkret om hva dette skyldes, men mulige forklaringer kan være trykkbelastning av landbruksmaskiner og dårlig utviklet rotsystem og oppsugingsevne til plantene tidlig på våren. Det er mulig at «transportetapper» til og fra gården i forbindelse med såing og sprøyting legges til buffersonene, da denne har bedre bæreevne om våren grunnet permanent plantedekke. Både om våren og om høsten var det god infiltrasjonsskapasitet på åkeren, med unntak av ett prøvetakingspunkt på begge årstider. I den naturlige buffersonen var det god infiltrasjonsskapasitet i to av de tre målingene utført våren 2014. Det ble ikke utført tester i naturlig buffersone om høsten.

Om man sammenligner resultatene fra alle målinger utført i 2014 viser de at det var dårligere infiltrasjonsskapasitet i den grasdekte buffersonen enn inne på åkeren, motsatt av hva som var forventet i teorien, da en permanent grasdekket sone normalt vil utvikle et bedre rotsystem og dermed en bedre jordstruktur. Årsaken til dette kan være at buffersonen brukes som «transportvei», da særlig i perioder hvor det er fuktig i bakken, og/eller at det er mer kjøring på den grasdekte buffersonen som følge av at denne høstes to ganger med påfølgende bortkjøring av graset. Trykkbelastningen fra landbruksmaskiner medfører jordpakking og dermed dårligere infiltrasjon. I perioder med stor jordfuktighet er jorden særlig utsatt for jordpakking. En annen mulig forklaring kan være at jordarbeidingen på åkeren bedrer infiltrasjonsskapasiteten i forhold til buffersonen med grasproduksjon, hvor det ikke utføres jordarbeiding på flere påfølgende år.
