Vol.7 Nr.180 2012

# Tiltakskartlegging i landbrukets hydrotekniske systemer i deler av Haldenvassdragets nedbørfelt

Områder med mye bakkeplanering i Marker og Aurskog-  
Høland

Atle Hauge og Håkon Borch  
Bioforsk Jord og Miljø

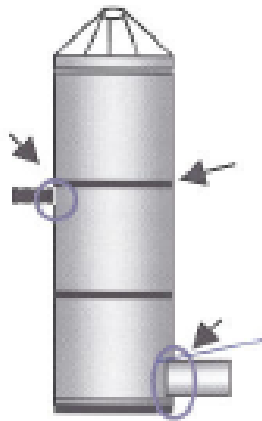
Men kummene er også et svakt punkt. Eldre kummer er sjelden tette, og vannet finner dermed veien ned på utsiden av kummen, og inn gjennom skjøter og utettheter. Det har vært vanlig å føre sideledninger og dreneringsledninger inn i kummen ved å hogge inn et hull i kumveggen, uten at dette tettes skikkelig etterpå. Når vannet begynner å renne gjennom store porer i leirjorda og inn i disse utetthetene, blir det erosjon av partikler, og etter hvert dannes det store erosjonskrater rundt kummene. Det er ikke uvanlig at kummene står igjen som piper midt i et erosjonskrater, som ofte går helt ned til bunnledningen.

*Figur 7: Svake punkter i eldre kummer, der det ofte er lekkasjer. Inntak av drensledninger, inntak av sideledninger og i falsen mellom kumringene. (Kilde ITF-rapport 123/2002)*

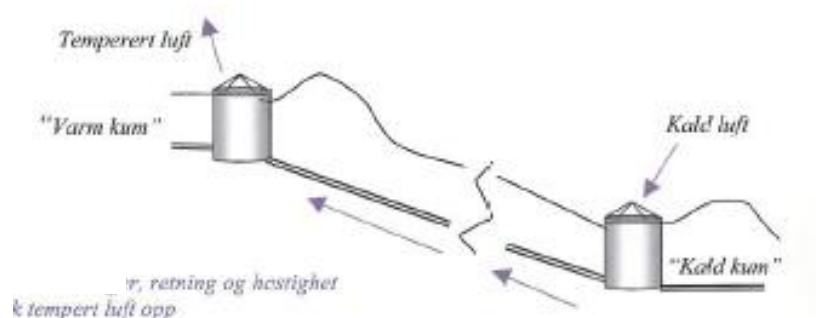
I en del tilfelle har det vært gjort skader på bunnledningen under selve overfyllingen, kanskje mest der hvor det er brukt korrugerte metallrør. Det er mulig at de ikke tåler sidepåkjenninger like godt som loddrette påkjenninger. En annen mulig skadeårsak på bunnledninger er kalde luftstrømmer om vinteren. Disse kan både gi skade på bunnledningene og på kummene. Ved typisk strålingsfrost vil det bli betydelig lågere temperatur ved utløpsenden enn ved innløpsenden i store bekkedaler med betydelig fall. Det vil da bli en skorsteinseffekt, der luftstrømmen går oppover i rørsystemet. Dette er mest utpreget ved liten vannføring og ved store høydeforskjeller mellom innløp og utløp i hovedledningen. Liten vannføring er typisk for kalde vinterperioder. De store åpningene på toppen av moderne kuminnløp (kumhatt med spiler i kjegleform) i samleledninger kan være et problem når det gjelder luftstrømmer. Dersom det er stor vannføring senhøstes eller ved snøsmeltingsepisoder med regn, vil lufta bli trukket med vannstrømmen nedover. Dette kan gi en varm luftstrøm som kan tine opp eventuelle frosne partier. Både selve bunnledningen og kummene kan bli skadet ved slike luftstrømmer. Ved vekslende temperaturer og vind og ulike vannføringer kan det bli en blandet virkning med luft ned i noen kummer og opp i andre, og dermed flere perioder med frysing-tining. I alle fall vil de åpne kumhattene bidra til frostskaider på kummene, og åpne innløp og utløp av bunnledningen vil bidra til unødige store frostpåkjenninger. Kumringene forskyves, det blir innløp for vann nedover i kummen, og store jordmengder eroderer og kommer inn i samlerne.

Figur 8: Pipevirkning i tomme ledninger om vinteren. (Kilde ITF-rapport 123/2002)
