Vol. 9 Nr. 179 2014

# Vurdering av kantsoner langs Lierelva oppstrøms Bjørkelangen (Vannområde Haldenvassdraget)

Resultater fra undersøkelser i 2014

Eva Skarbøvik og Anne-Grete Buseth Blankenberg.

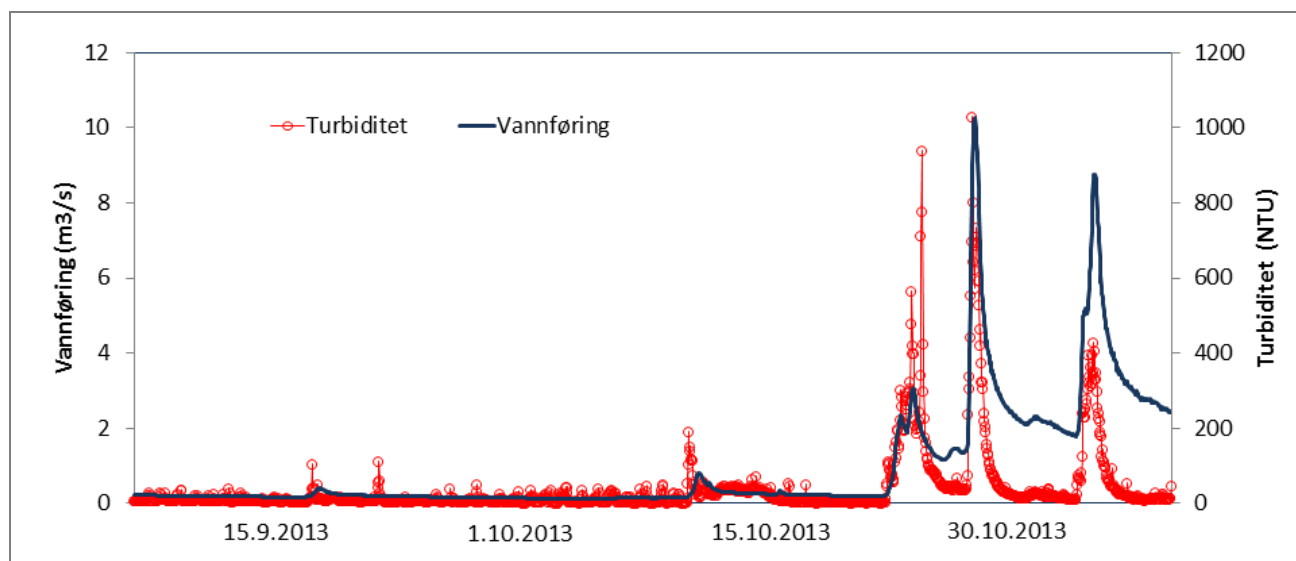
I 2013 sto turbiditetssensoren ute i perioden 5. september til 18. november. I slutten av denne perioden førte nedbør til at vannføringen økte i tre omganger (figur 9). Til tross for at den første vannføringstoppen var adskillig lavere enn de to neste, var turbiditeten omtrent like stor som under vannføringstopp nummer to, og adskillig større enn under den tredje vannføringstoppen. Dette tyder typisk nok på at materialet som ble fraktet ved den første vannføringstoppen er sediment som ligger «lagret» langs med elveløpet og som enkelt kan føres bort med vannmassene. I den neste vannføringstoppen, som er adskillig større, transporteres så antakelig restene av det som er lett tilgjengelig langs kantene, pluss at vannet når høyere og derved får tak i mer materiale høyere opp langs elvebreddene. Som figuren viser er det ved den tredje vannføringstoppen adskillig mindre materiale som transporteres, noe som kan tyde på at det lett tilgjengelige materialet allerede er transportert bort for denne gang, og at erosjonsprosesser må få gå sin gang før nytt materiale er lett tilgjengelig for erosjon av flomvannet.

I tillegg til materiale fra kantene er det også sannsynlig at særlig de to siste flomtoppene har med seg materiale erodert ved overflateerosjon i feltet. Forsøk med kjemisk sporing av ulikt materiale i dette nedbørfeltet var imidlertid ikke vellykket siden materialet hadde for likt kjemisk «signal» (Skarbøvik og Blankenberg, 2013). Det er sannsynlig at det materialet som befinner seg langs kantene av elva dels kommer fra erosjon i tilstøtende arealer og er tilført ved transport langs med overflata, dels er fra erosjon direkte i kantene.

Figur 9. Turbiditet og vannføring høsten 2013.

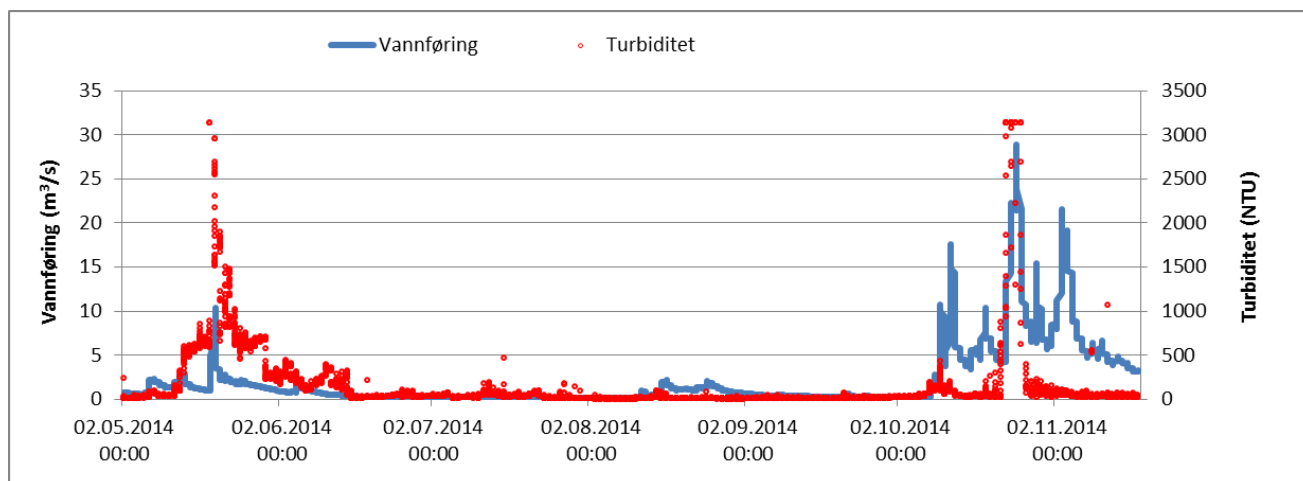
Figur 10. Turbiditet og vannføring i 2014.

I 2014 testet vi ut en turbiditetssensor som kan måle opp mot 3000 NTU. Den høyeste vannføringen om hhv. våren og høsten ga turbiditetstall på maxverdien av sensoren (figur 10). Imidlertid er denne sensoren mindre sensitiv ved lavere turbiditeter, og det er derfor vanskelig å tolke dataene. Erfaringen med denne sensoren har derfor vist at den er mindre egnet til å vurdere transportprosesser i elver enn den som gikk kun til 1000 NTU, men på den annen side er den i stand til å påvise hvilke dager som har den høyeste transporten.

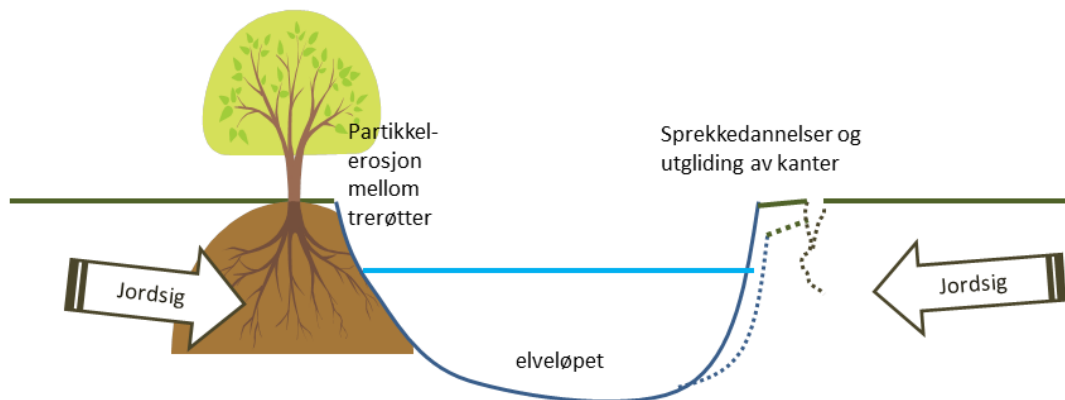
Som nevnt i forrige rapport er gamle flyfoto blitt studert, men det kan ikke sees noen tydelige endringer i elveløpet siden starten av 60-tallet (Skarbøvik og Blankenberg, 2013). Til tross for aktiv erosjon langs kantene har derfor elva beholdt sitt opprinnelige elveleie i femti år. I tillegg til at det forbygges for å hindre erosjon, og særlig da ved lokalitetene 10 og 11, kan dette skyldes sig av jordmasser ned mot elvebredden. Dette betyr i så fall at jorda – og da også jordbruksjorda – siger nedover mot elveleiet, og det som eroderes langs kantene er stort sett den samme jorda som på åkeren, se prinsippskissen i figur 15.

Figur 15. Prinsippskisse av kanterosjon. På områder uten trær eroderes ofte kantene i form av større utglidinger av masse. Sprekker langs med elvekantene er vanlige. Der det er trær ser det ut til at det eroderes partikkel for partikkel inne mellom røttene, inntil det oppstår trevelt. Det er sannsynlig at jorda siger mot elveleiet, og at dette kan være en medvirkende årsak til at elveleiet ikke flytter seg over tid.

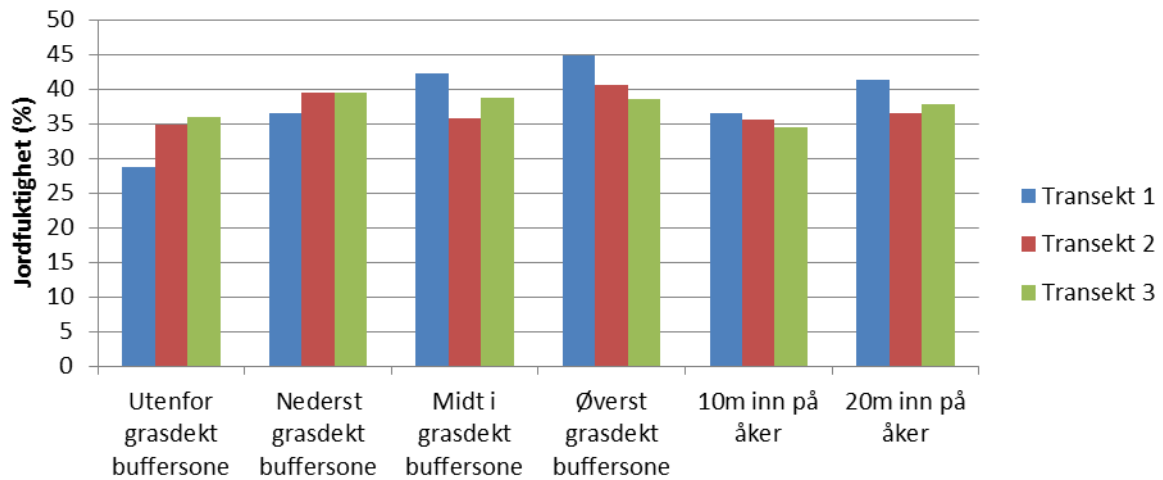
Det ble gjennomført jordfuktighetsmålinger på samme tidspunkt og i samme lokaliteter som for infiltrasjonsskapasiteten. Figur 18 og 19 viser variasjonen i jordfuktigheten i de tre transektene målt hhv. i mai og oktober. Jordfuktigheten varierer mellom 30 % og 40 % i alle prøvetakingspunkter både i mai og oktober. I mai var gjennomsnittlig jordfuktighet lavest i den naturlige vegetasjonen (33 %), høyest i grasdekt buffersone (40 %) og noe lavere inne på åkeren (37 %). I oktober var det ikke målt gjennomsnittlig jordfuktighet i den naturlige

Figur 18. Jordfuktighetsmålinger i mai 2014.

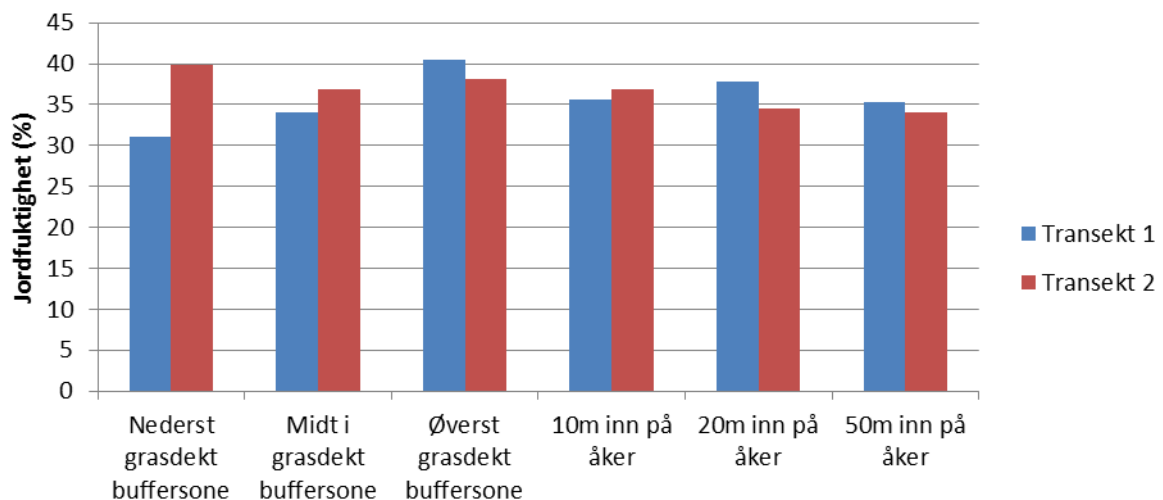
buffersonen. Jordfuktighet i buffersone og på åker var omtrent lik, i snitt 36-37 %. Dette betyr at infiltrasjonsmålingene ble foretatt under relativt like jordfuktighetsforhold.

Figur 19. Jordfuktighetsmålinger i oktober 2014.
