## NOTAT

Overvåking av  
Haldenvassdraget 2011

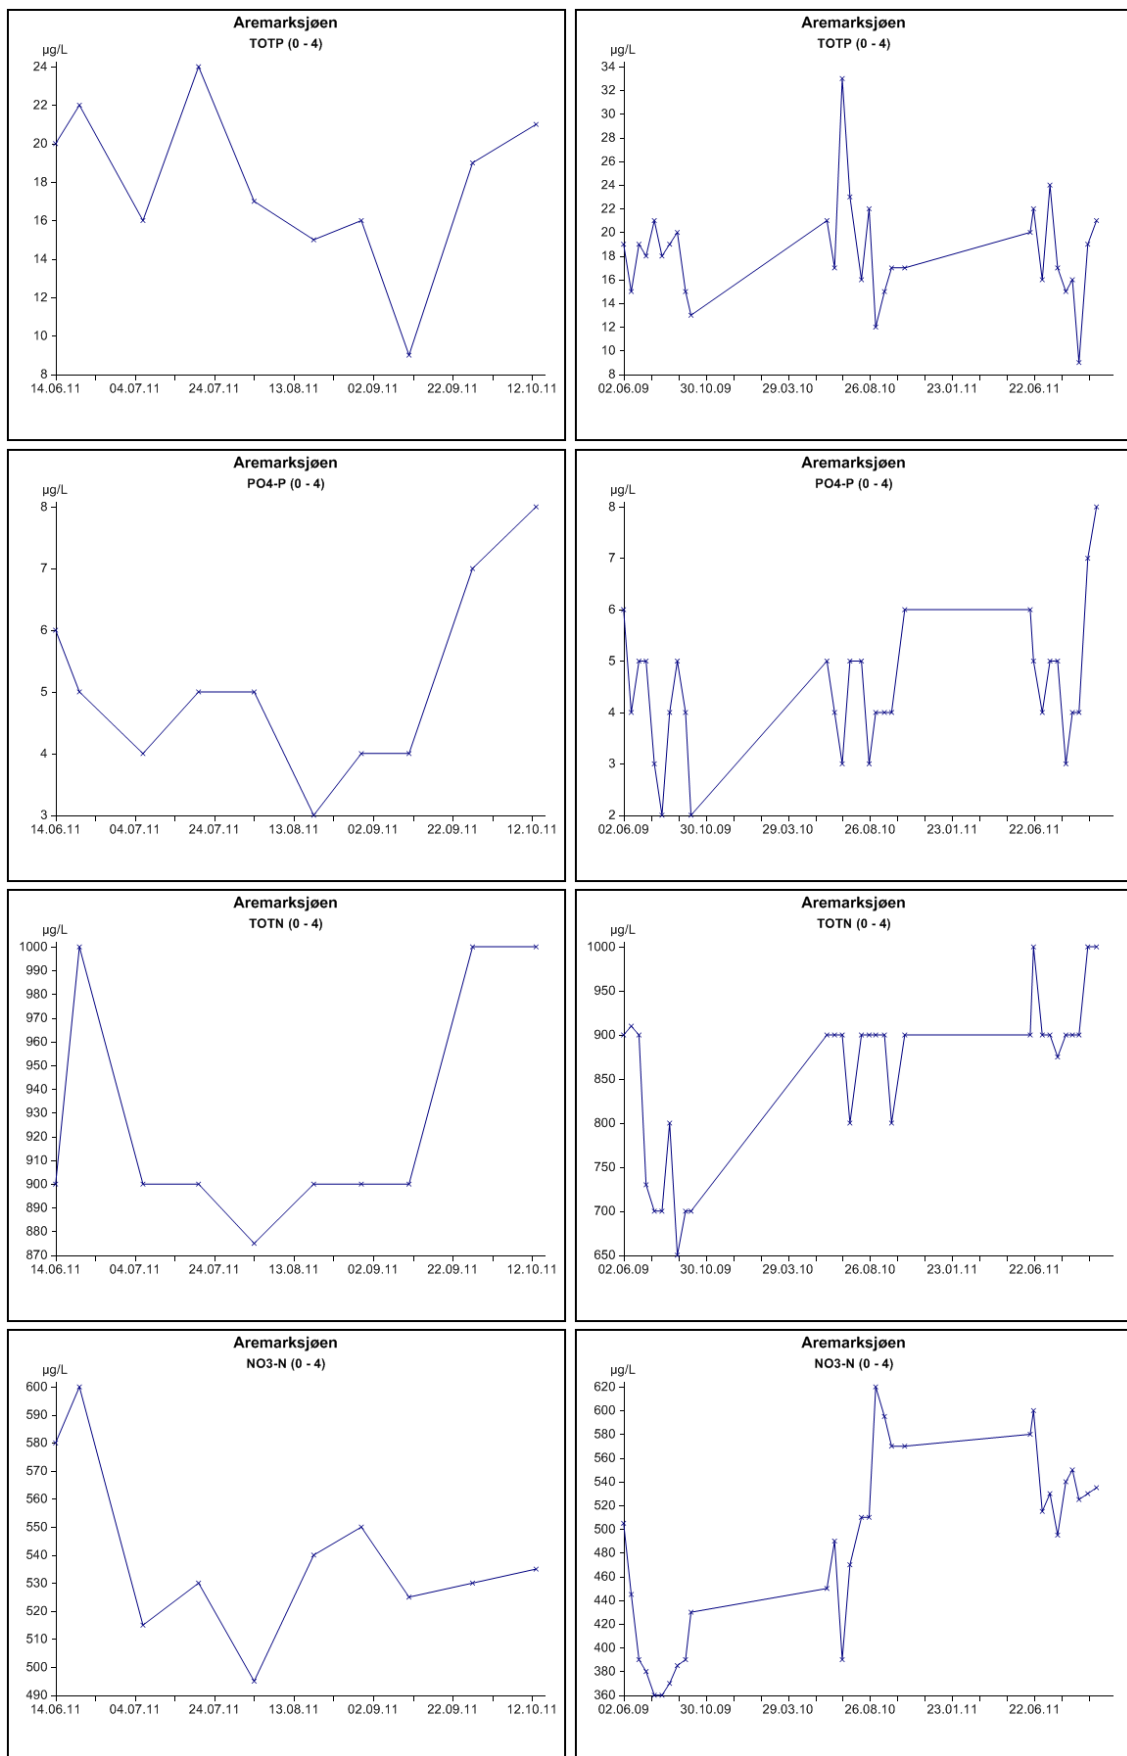
Gjennomsnittsverdien for totalfosfor var på omtrent samme nivå i 2011 som i de foregående årene. Det kan virke som om sjøene nedover i Haldenvassdraget ikke er like utsatt for økte tilførsler ved flomsituasjoner, og at fosforrike erosjonspartikler sedimenteres i innsjøene oppstrøms. Verdiene for de fleste kjemiske parametere er omtrent på samme nivå som i Rødenessjøen. Lave verdier av ortofosfat konsentrasjoner og en forholdsvis bra tilgang til nitrogen kan antyde at algeveksten til tider kan være fosforbegrenset.

Utviklingen av de viktigste kjemiske og biologiske parametere er vist i Figur 8 og 9. I Aremarksjøen var algemengden omtrent på samme nivå som i Rødenessjøen i 2011, men planteplanktonsamfunnet i Aremarksjøen var mer dominert av andre algegrupper som kiselalger. Det ble kun påvist forholdsvis lave mengder med blågrønnalger, med en liten dominans av slekten *Aphanizomenon* i august. Konsentrasjonen av klorofyll-a var også relativt lav i 2011.
